**Студенттер мен жас ғалымдардың
«GYLYM JÁNE BILIM - 2023»
XVIII Халықаралық ғылыми конференциясының
БАЯНДАМАЛАР ЖИНАҒЫ**

ОБСЛЕДОВАНИЕ ТЕХНИЧЕСКОГО СОСТОЯНИЯ ЗДАНИЯ ПО СЕРИИ 1-335А НА ПРИМЕРЕ СТУДЕНЧЕСКОГО ОБЩЕЖИТИЯ ЕНУ им. Л.Н. Гумилева

С целью получения объективных данных о фактическом состоянии строительных конструкций с определенным сроком эксплуатации, необходимо проведение технического обследования.

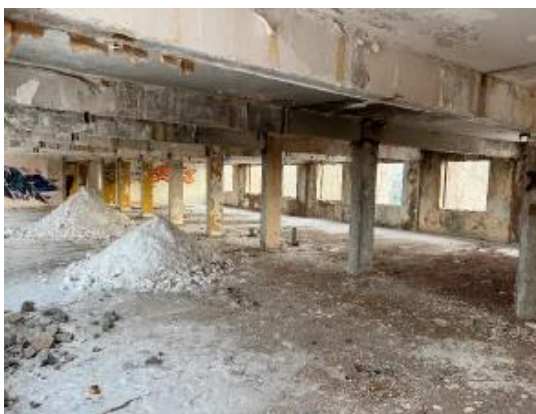
Рис. 3. Основные несущие конструкции здания

Объемно-планировочное решение представлено в виде свободной планировки с полным отсутствием перегородок (Рис.3).

Здание возведено по серии 1-335А и принадлежит к каркасно-панельной конструктивной системе. Здание с неполным каркасом, с внутренними несущими колоннами сечением 200×400 мм, по оси Б с шагом 2,6 и 3,2 м. Ригели сечением 200×350 мм, опираются на колонны и наружные панельные стены.

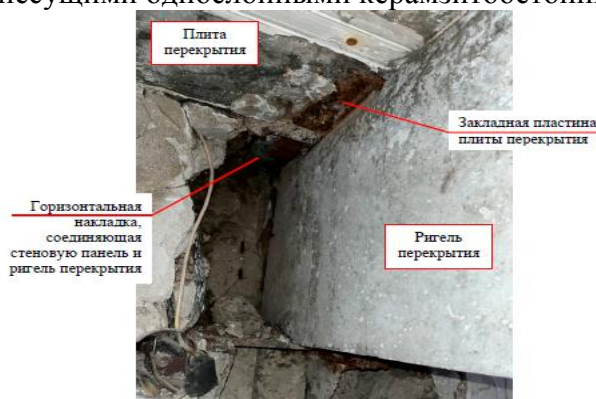
Рис. 4. Горизонтальные накладки в уровне верха ригеля

Продольные стеновые панели фиксируются между собой и ригелем посредством приварки горизонтальных накладок в уровне верха ригеля (Рис.4.). Ригели перекрытия опираются на закладные опорные столики, расположенные в верхних углах стеновых панелей в теле газобетонного слоя (Рис.5.).

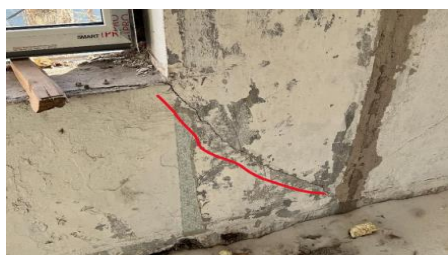
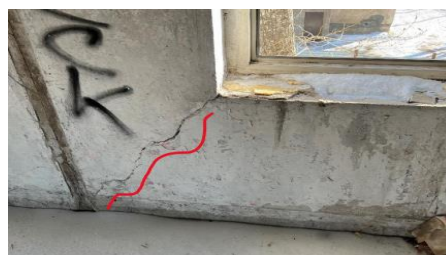
Во внутреннем слое штукатурного покрытия наружных стеновых панелей имеются трещины с шириной раскрытия до 2 мм (Рис. 6.). Разрушен газобетонный слой наружных стеновых панелей на глубину от 50 до 100 мм, на отдельных участках на всю толщину по отдельным осям (Рис.7.а-в). Имеются повреждения несущего железобетонного слоя наружных стеновых панелей с оголением и коррозионным износом арматуры и закладных деталей (Рис. 8.а,б). Локальное разрушение стыка внутренней и наружной стеновой панели в осях 4–5; 16-17 в виде оголения закладной детали со следами коррозии (Рис. 9.а,б).

Рис. 6. Трещины по внутреннему слою штукатурного покрытия: а - стеновая панель в осях 9-10/В на отм. +2,700 (2 этаж); б - стеновая панель в осях 8-9/В на отм. +5,400 (3 этаж)

Представляется очевидной возможность проведения восстановительных работ наружных и внутренних стен, включающий усиление путем установки системы балочных поясов, накладок и тяжей.

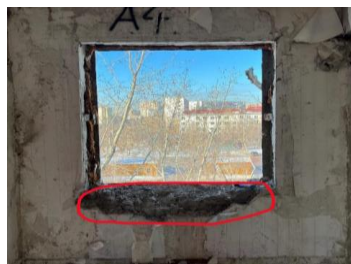
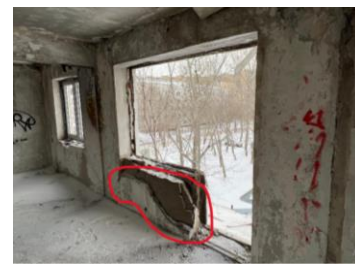
Рис. 7. Стеновая панель с разрушением газобетонного слоя: а – в осях 5–6/А на отм. +0,000 (1 этаж); б- в осях 16–17/А на отм. +10,800 (5 этаж); в – в осях 6–7/В на отм. +8,100 (4 этаж)

В осях 10-11/А – отслоение и растрескивание внутреннего слоя, отсутствие штукатурного покрытия, разрушение газобетонного слоя панелей на глубину до 100 мм. $\Phi_1=45\%$.

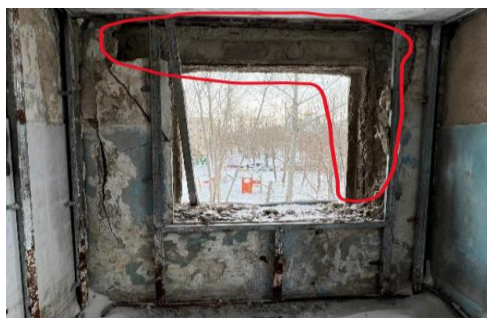
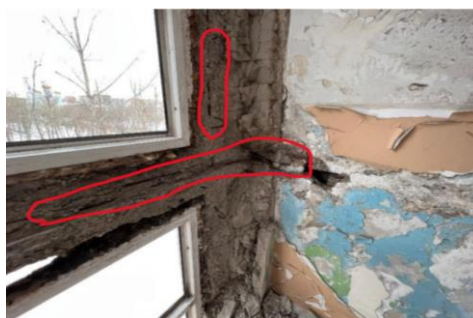
Рис. 8. Стеновая панель с оголением и коррозионным износом арматуры и закладных деталей: а – 17–18/В на отм. +5,400 (3 этаж); б – 16–17/В на отм. +5,400 (3 этаж)

В осях 17-18/А присутствуют повреждения несущего железобетонного слоя с оголением и коррозионным износом, отсутствие штукатурного покрытия. $\Phi_1=25\%$.

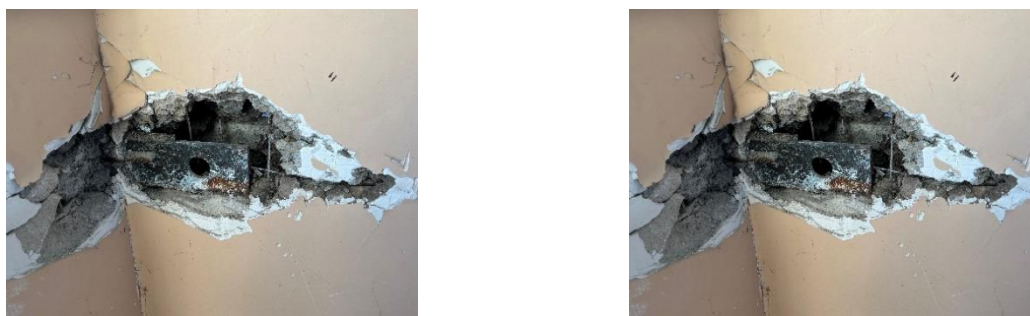
Рис. 9. Оголение закладной детали со следами коррозии в стыке стеновой панели
