**Студенттер мен жас ғалымдардың
«GYLYM JÁNE BILIM - 2023»
XVIII Халықаралық ғылыми конференциясының
БАЯНДАМАЛАР ЖИНАҒЫ**

ЫЛҒАЛДЫЛЫҚ РЕЖИМІНІҢ ҚОРШАУ КОНСТРУКЦИЯЛАРЫНА ӘСЕР ЕТУІ**Тасқынова Аида Арғынғазықызы**taskynova2432@icloud.com

«Құрылыс» кафедрасының 1 курс магистранты
Л. Н. Гумилев атындағы ЕҰУ, Астана, Қазақстан
Ғылыми жетекшісі - Тлеубаева А.К.

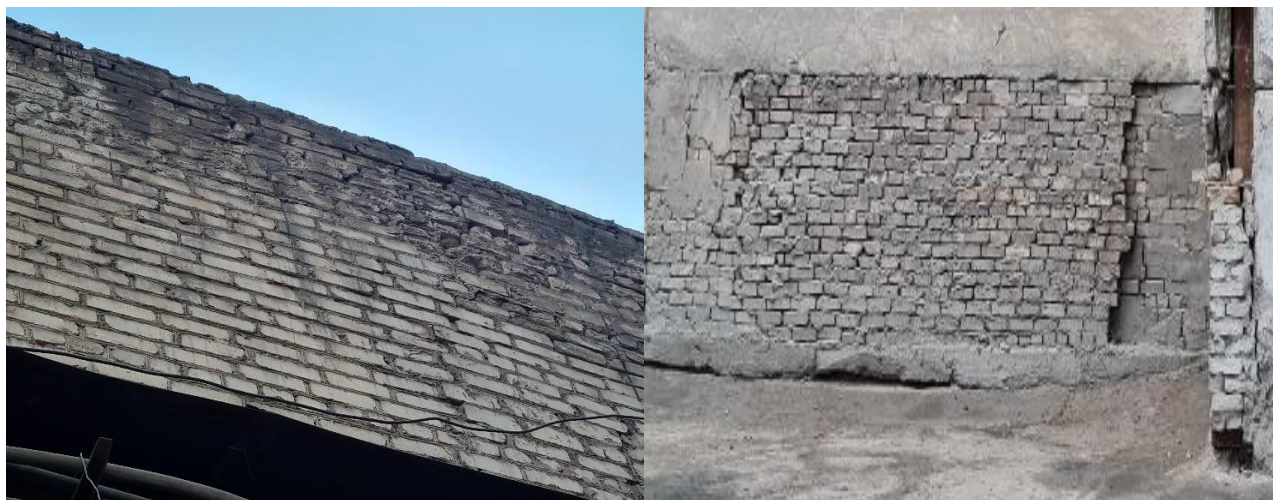
Сурет 1. Ылғалдың әсерінен ғимараттардың қоршау конструкцияларының кірпіш қалауының жергілікті апаттық учаскелері, кірпіш фрагменттерінің құлауы

Атмосфералық ылғалдың қоршау конструкцияларының кірпіш қалауына бұғат енінің кіші болуы, дренаждың болмау салдарынан әсері аса қауіпті болып табылады. Ылғалданған кірпіш қалауында тігінен және көлденеңінен таралатын ылғалдың сорбциясының қарқынды процестері жүреді. Әдетте, мұндай процестер ғимараттың қасбетінде айқын көрінеді (сурет 1). Олар ерітіндінің қабыршақтануына, кірпіш қалауының белсенді бұзылуына, ғимараттардың қоршау конструкцияларының кірпіш қалауының жергілікті апаттық учаскелерінің пайда болуына әкеледі. Ғимараттардың қоршау конструкцияларының кірпішіндегі құрылыс ылғалдылығы, пайдаланудың алғашқы 2-3 жылында жылу

өткізгіштіктің жоғарылауына әкеледі. Одан бөлек, конструкцияның бетінде зеннің пайда болуына, ғимараттың біркелкі емес деформациясына әкелуі мүмкін.

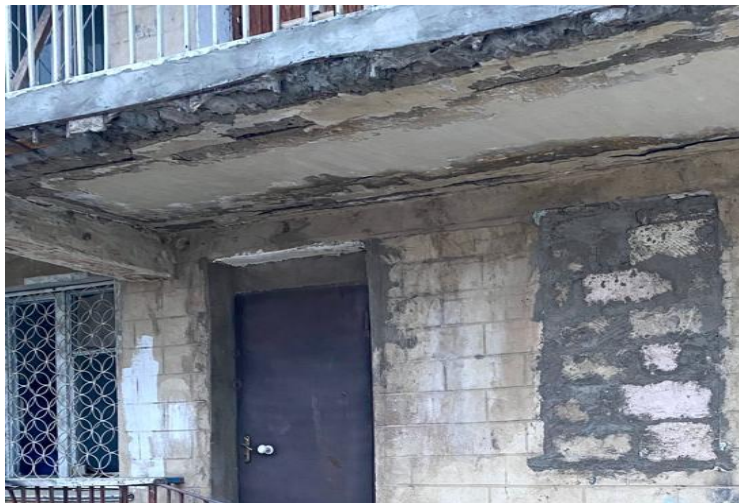
Сурет 2. Балкон плитасының қорғаныс бетон қабатының бұзылуы

Темірбетон конструкцияларының ақауларының негізгі себебі – бетонның қорғаныс қабатының жеткіліксіз қалыңдығы, арматураның коррозиясына әкелетін темірбетон элементінің кеуектілігі. Темірбетон конструкцияларының арматурасының коррозиясы пайда болғанда, бетонның қорғаныс қабаты шығарылып, капиллярлық ылғал қарқынды әсер ете бастайды. Содан оның қорғаныс қабаты уақыт өте келе бұзылады. Мұндай зақымға (сурет 2) көрсетілген балкон плитасы мысал болады.

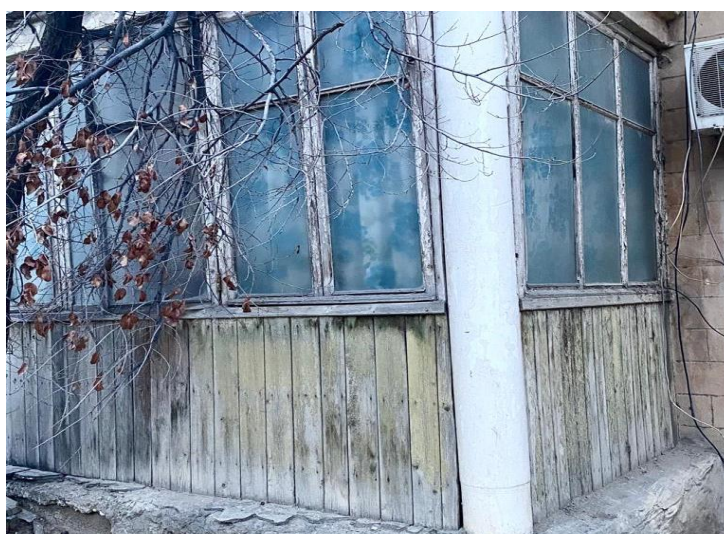
Сурет 3. Қоршау конструкциясында зеннің пайда болуы

Ғимараттардың ағаш қоршау конструкциялары үшін жаңбыр, қар түріндегі атмосфералық ылғалдың әсері ең қауіпті болып табылады. Жоғары ылғалдылықта ағаш ісініп, кеңейе алады. Бұл конструкцияның деформациясына әкеледі. Температура мен ылғалдылықтың қатты өзгеруінен конструкцияларда жарықтар пайда болу қаупі аса жоғары. Сонымен қатар, ылғалдың әсерінен ағаш конструкцияларында зең пайда болуы мүмкін (сурет 3). Сондықтан, ағаш конструкцияларды отқа төзімді және антисептикалық өңдеу қажет.
